Lindängsbadet, Malmö

Utredning med anledning av skada/haveri i samband med storm 2009-11-18

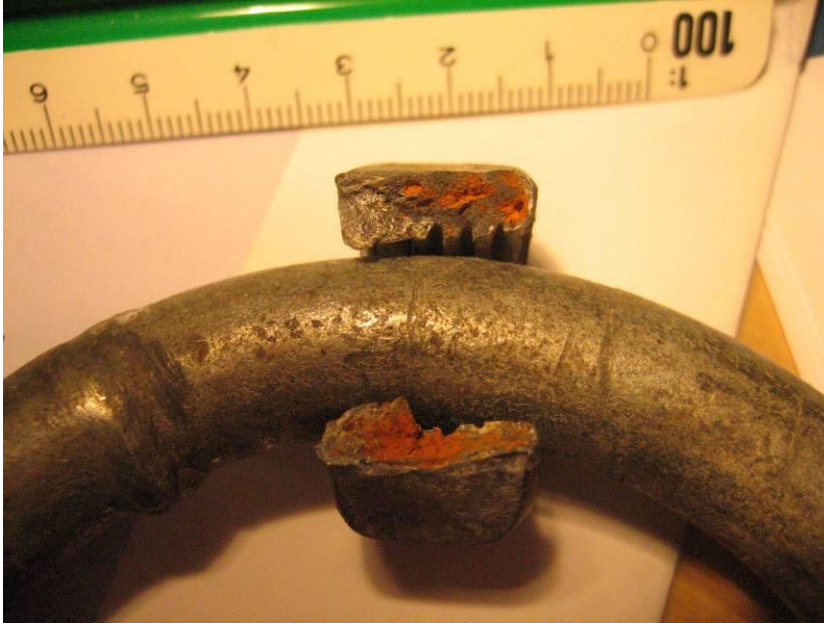
Rostig förankring

Beträffande förankringarna kan konstateras att de i nyskick kan förväntas tåla de påfrestningar de utsätts för vid en riktigt monterad och skött överbyggnad. Emellertid har förankringarna blivit utmattade och spruckit (vilket att ytan blivit rostangripen indikerar) varför deras kapacitet reducerats. Konstruktionen av förantringen, som består av en mutter, som svetsats till en skruv är olämplig, då förankringarna blir utmattningsbenägna. Muttern består av material, som inte är lämpat för svetsning och som kan förväntas ha ett sprött brottbeteende. Sprickorna går heller inte att upptäcka med blotta ögat. Vidare så skiljer sig den använda förankringsanordningen från den som finns avbildad i Scandi Halls Anbud 2007-08-12. Förankringsanordningen i anbudet är av en mer robust typ.
